旧製品 OD-70P(880602) 油受け交換について

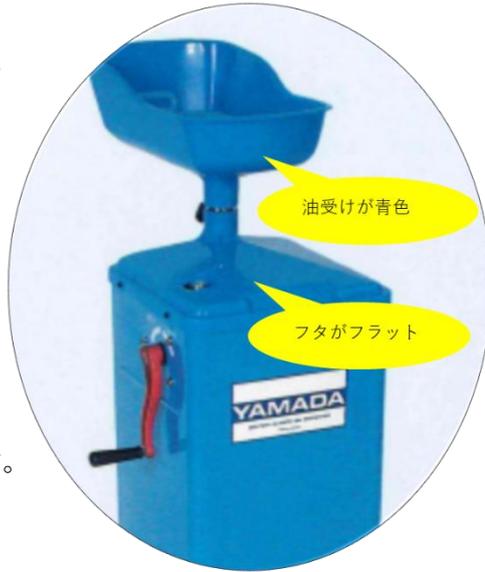
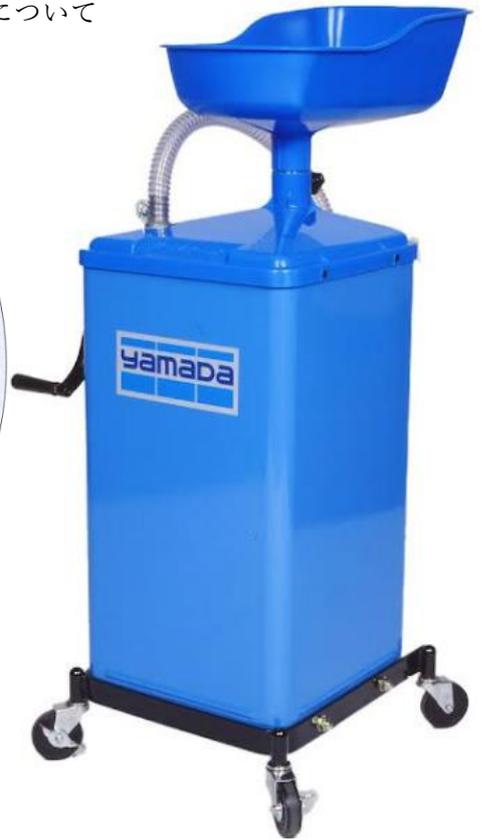
対象製品の特徴は右図の通り  
油受けが青色で、タンクのフタが  
フラットな形状です。

旧型は油受けとパイプの接続に  
ネジ込みのツナギが付いています。

旧製品 OD-70P に現行品の  
油受けを交換する場合は注意が  
必要です。

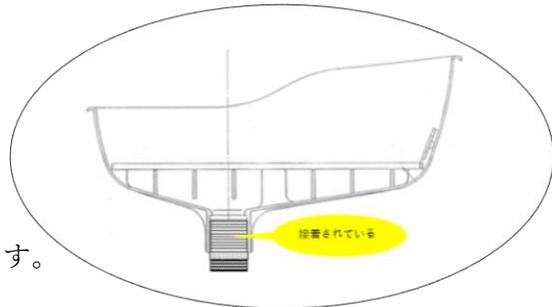
本来ツナギは油受けに接着されているのですが  
経年劣化により、油受けから外れてしまうことがあります。

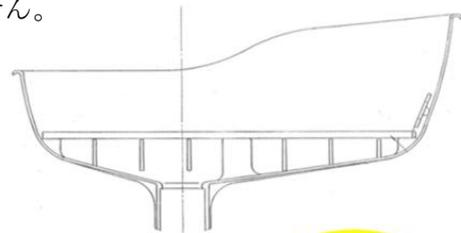
ツナギがパイプ側に残ってしまうと新しい油受けが装着できません。  
パイプレンチ等で取外して下さい。

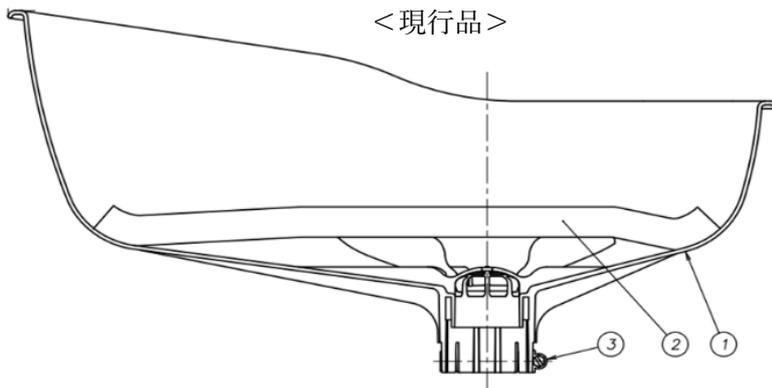
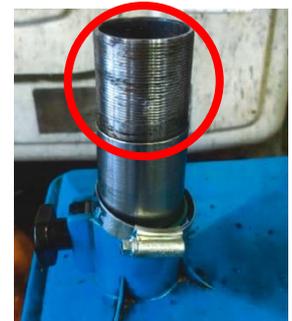
現行品の油受けは「805021 油受け組立」で手配いただければ、  
取付可能です。新型はホースバンドでの接続となります。
